<b>NOMBRE</b> CASTRO DE BENDOLLO		<b>CÓDIGO:</b> XA-018
<b>NÚCLEO:</b> BENDOLLO	<b>PARROQUIA:</b> BENDOLLO	<b>Nº HOJA DE ORDENACIÓN:</b> 43
<b>ADSCRIPCIÓN TIPOLOGICA:</b> ASENTAMIENTO FORTIFICADO	<b>COORD. U.T.M.:</b> X: 648.600 Y: 4.700.800	<b>GRADO ALTERACIÓN:</b> YACIMIENTO GRAVEMENTE ALTERADO
<b>ADCR. CULTURAL:</b> ROMANO

<b>NOMBRE</b> CASTRO DE VILAESTER		<b>CÓDIGO:</b> XA-019
<b>NÚCLEO:</b> VILAESTER	<b>PARROQUIA:</b> VILAESTER	<b>Nº HOJA DE ORDENACIÓN:</b> 50
<b>ADSCRIPCIÓN TIPOLOGICA:</b> ASENTAMIENTO FORTIFICADO	<b>COORD. U.T.M.:</b> X: 647.100 Y: 4.697.600	<b>GRADO ALTERACIÓN:</b> YACIMIENTO POCO ALTERADO
<b>ADCR. CULTURAL:</b> ROMANO

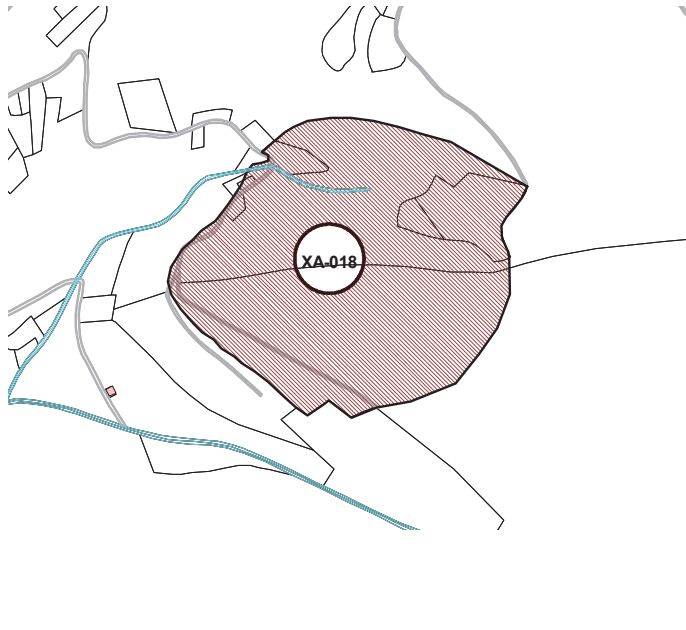
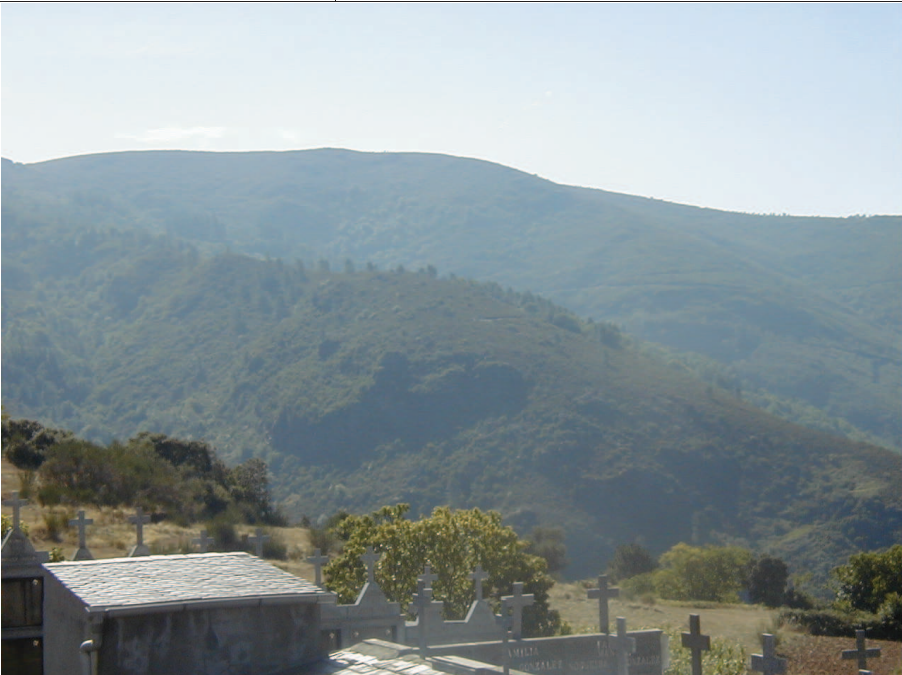
<p><b>DESCRIPCIÓN:</b> - Ubicado sobre un espolón, este yacimiento castreño tiene un número elevado de elementos de delimitación. Su estado es malo ya que fue objeto de excavaciones furtivas.</p>		
<p><b>ÁREA DE PROTECCIÓN INTEGRAL:</b> (superficie destacada con borde negro) Superficie comprendida dentro del perímetro más externo del bien</p>		<p><b>ÁREA DE RESPETO:</b> (superficie destacada con borde de color negro y trama oblicua de color marrón) Entorno adaptado alrededor del perímetro más externo del bien.</p>

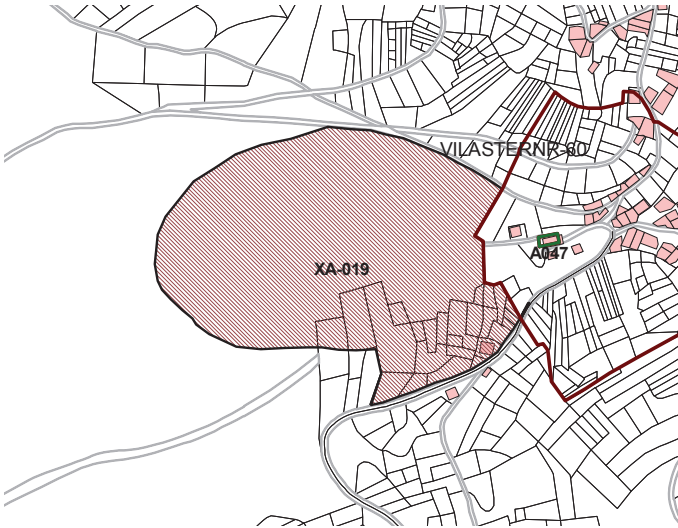
<b>DESCRIPCIÓN:</b> - yacimiento castreño de grandes dimensiones situado en un otero. Su estado en bueno		
<b>ÁREA DE PROTECCIÓN INTEGRAL:</b> (superficie destacada con borde negro) Superficie comprendida dentro del perímetro más externo del bien	<b>ÁREA DE RESPETO:</b> (superficie destacada con borde de color negro y trama oblicua de color marrón) Entorno adaptado alrededor del perímetro más externo del bien.
